# PRÜFBERICHT

Nr. 2239123/1 vom 17.11.2023

## Titan AT 3H PRO | 1687

**Prüfauftrag:** Eignungsprüfung gemäß DIN 18032-3:2023-12 – Hallen für Turnen, Spiele und Mehrzwecknutzung, Teil 3: Prüfung der Ballwurfsicherheit.

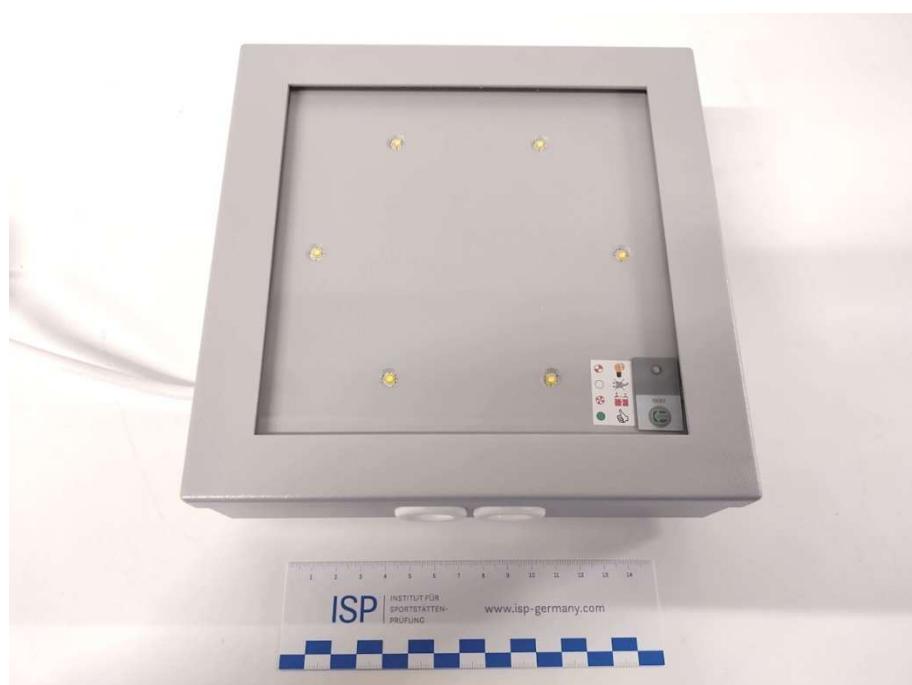
**Bild 1:** Frontansicht

Die geprüfte Deckenleuchte **Titan AT 3H PRO | 1687** hatte die Abmessungen (L x B x H) von ca. 195 mm x 195 mm x 60 mm.

Die geprüfte Deckenleuchte **Titan AT 3H PRO | 1687** überstand die Beanspruchung durch Handbälle ohne Schäden. Somit erwies sich das System als **ballwurfsicher nach DIN 18032-3:2023-12 nach Kategorie D1 für Deckenelemente**.

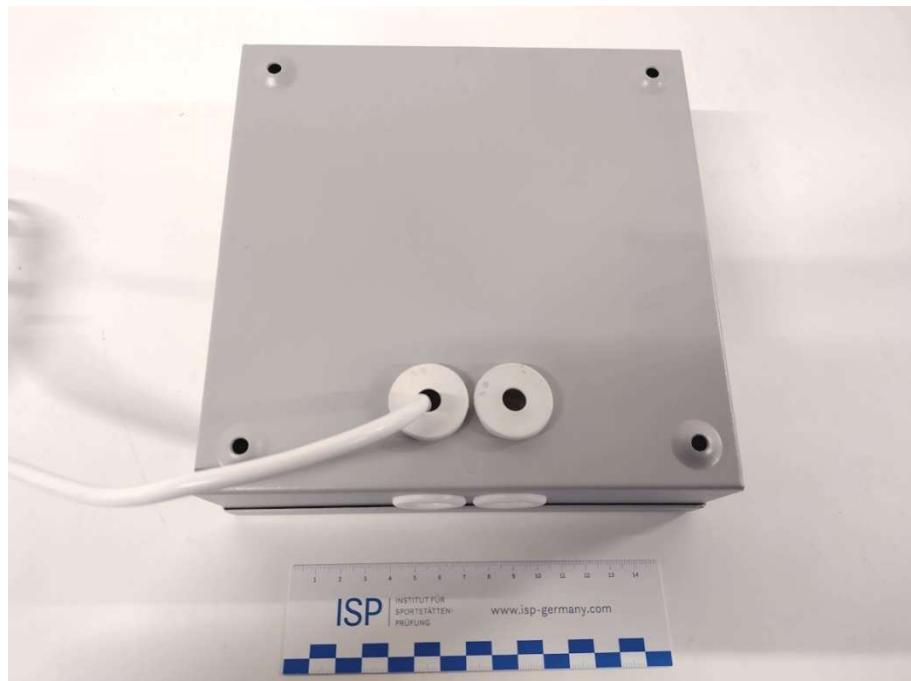
**Bild 2:** Ansicht der Rückseite

Die Befestigung erfolgte gemäß der Anweisung des Antragstellers kraftschlüssig an der Prüfdecke der ISP GmbH.
